ВИДЕОПАСПОРТ ДОСТУПНОСТИ

к зданию МБУ ДО «Детская школа искусств № 68», по адресу ул. Пионерская, 44, доп. пом.1п

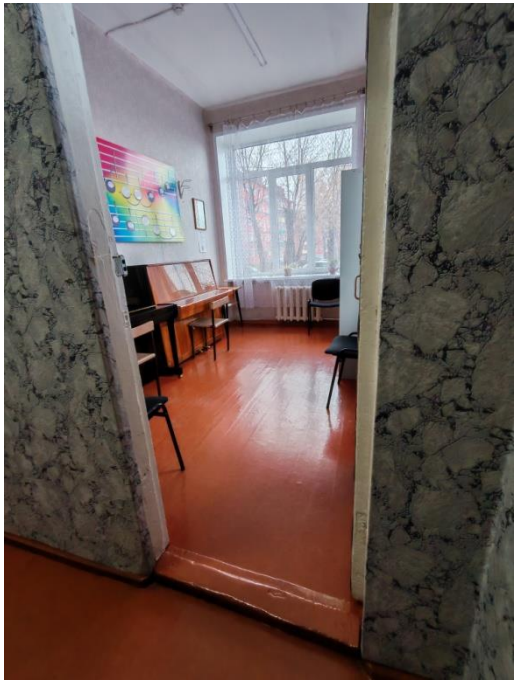
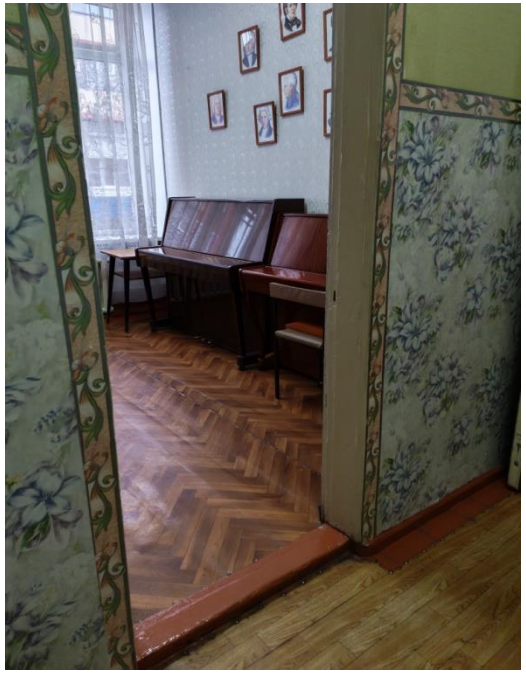
Наименование структурно-функциональной зоны	Фотографии	Пояснения
Здание учреждения	 	Помещение школы расположено на первом этаже жилого четырехэтажного дома

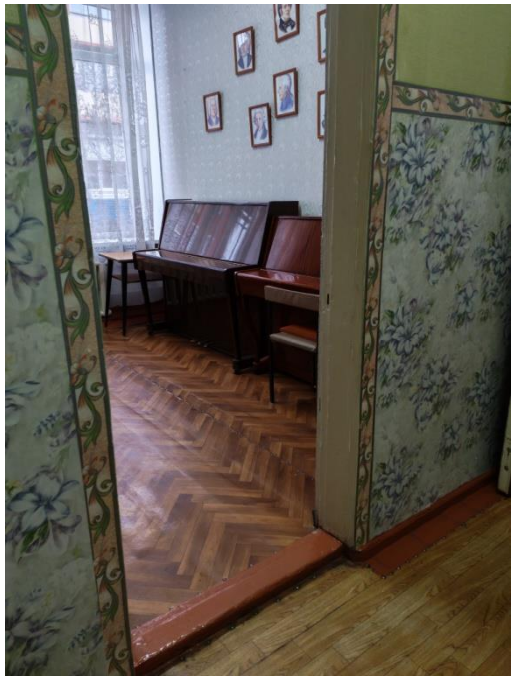
Входная площадка перед входной дверью	 	Имеются ступени к крыльцу школы высотой 0,2 м., порог входной двери 0,1 м. Установлена кнопка вызова помощи, информационная табличка по Брайлю
Вход в здание, тамбур	 	Имеется порог входной двери 0,1 м

Коридор (зона ожидания)	 	Помещение оборудовано местом для ожидания
Гардероб	 	Школа имеет сменное кресло-коляску

Двери в учебные кабинеты	 	Дверной проем имеет порог и перепады пола. Ширина дверных проемов менее 0,9 м. Расширить дверной проем нет технической возможности, т.к. помещение находится на 1 этаже жилого дома.

Пути эвакуации, запасный выход	   	Двери запасного выхода оборудованы стационарным пандусом

Концертный зал		Дверной проем имеет порог, перепады высоты пола на сцене.

Кабинетная форма обслуживания		Ширина дверных проемов менее 0,9 м. Расширить дверной проем нет технической возможности, т.к. помещение находится на 1 этаже жилого дома.
Туалетная комната	 	Параметры санитарных зон, используемых инвалидами, в том числе на креслах-колясках не соответствует. Расширить дверной проем нет технической возможности, т.к. помещение находится на 1 этаже жилого дома.
